PUESTA EN VALOR Y RESTAURACIÓN DE ENVOLVENTES DEL RECTORADO DE LA UNIVERSIDAD NACIONAL DEL LITORAL

OBRA EJECUTADA: MARZO DE 2020

ANTECEDENTES DEL OBJETO DE ESTUDIO

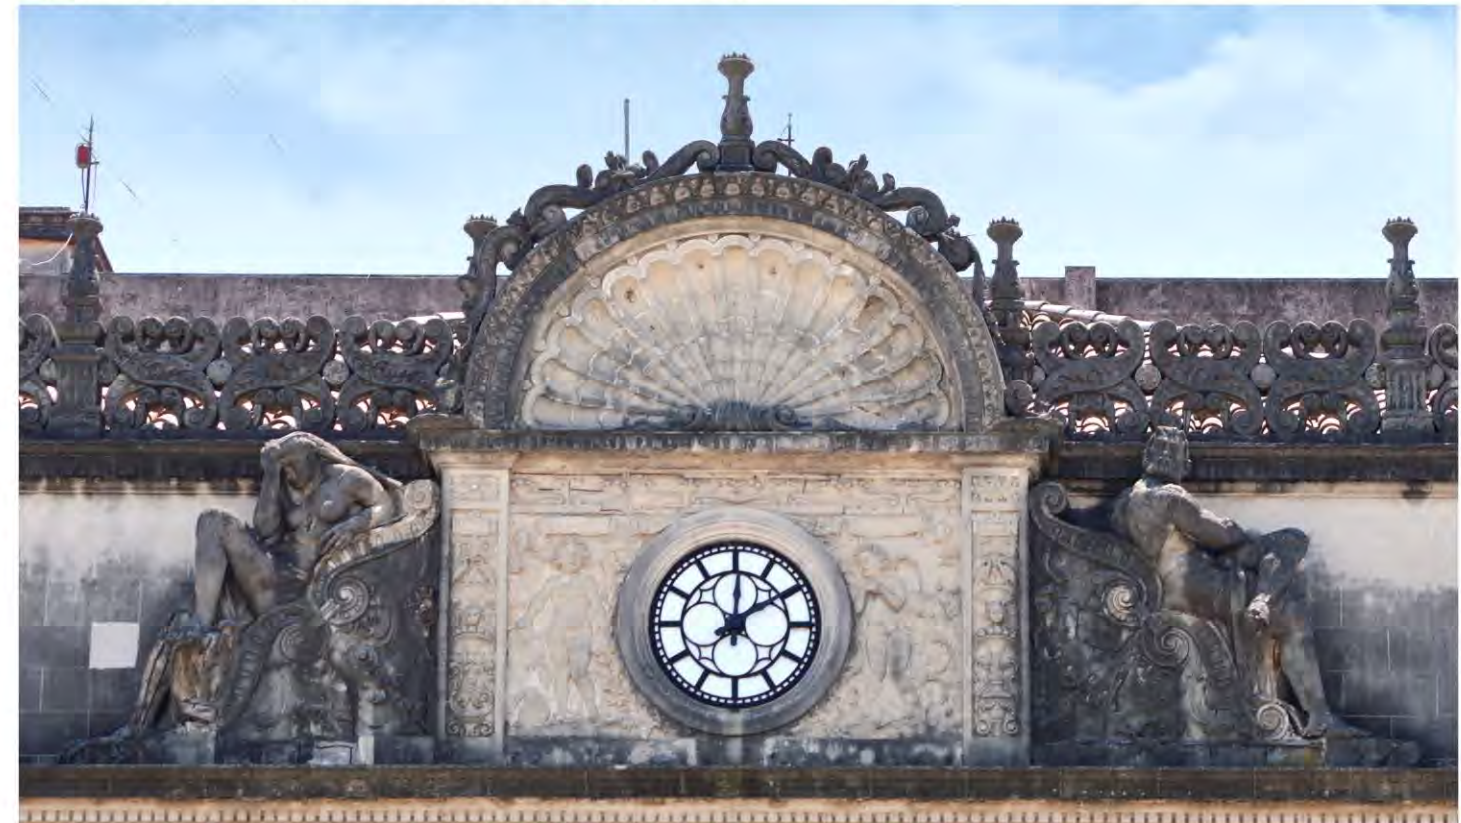
Foto: estado original del grupo escultórico.

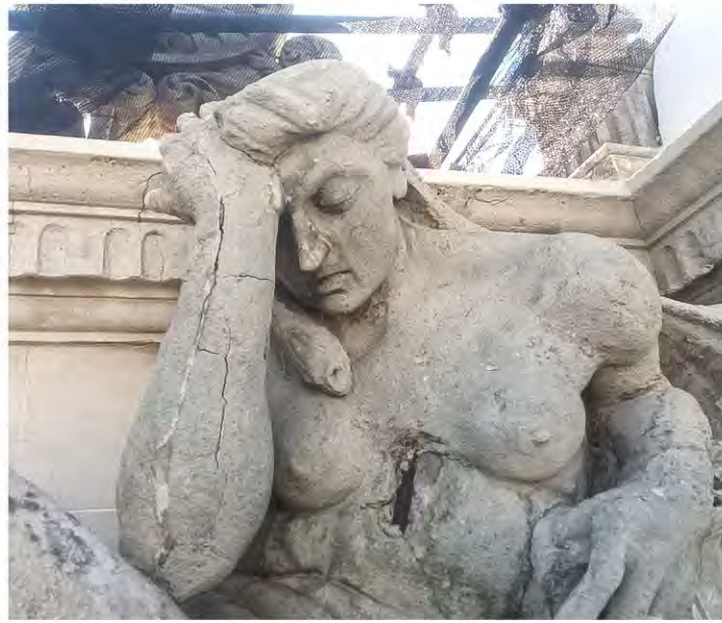
Escultura La Noche, estado original

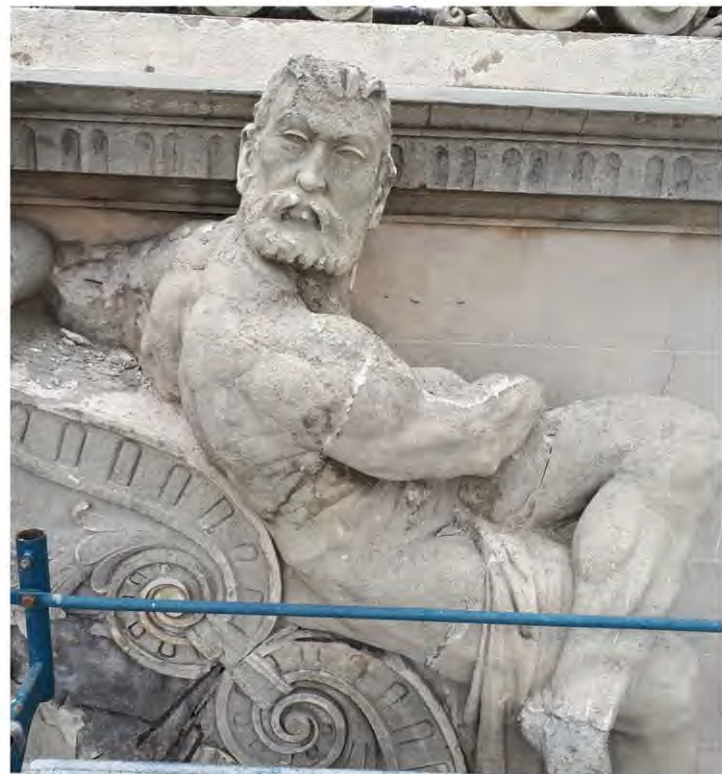
Escultura El Día, estado original

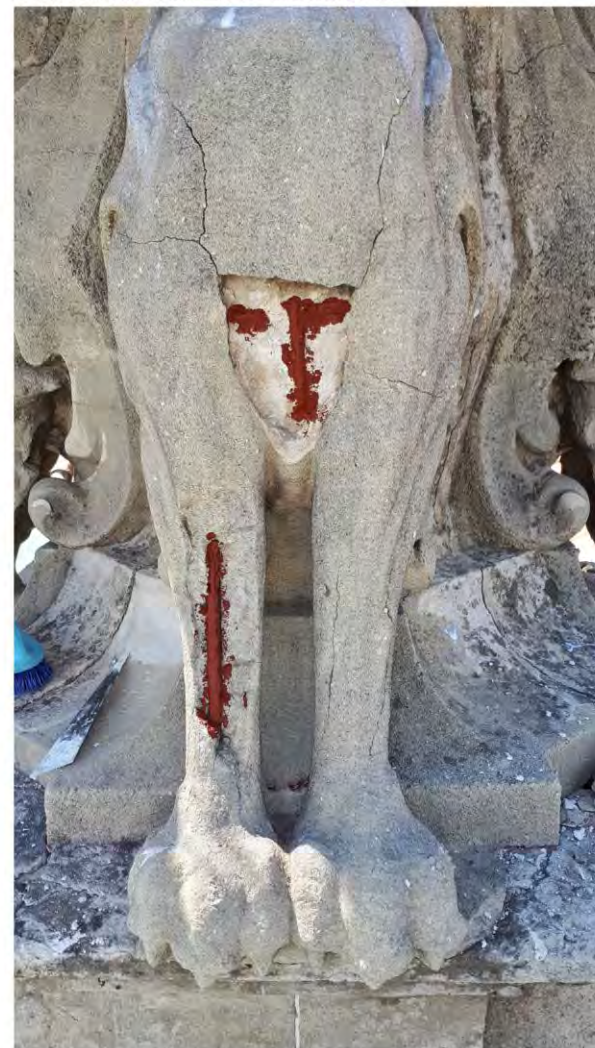
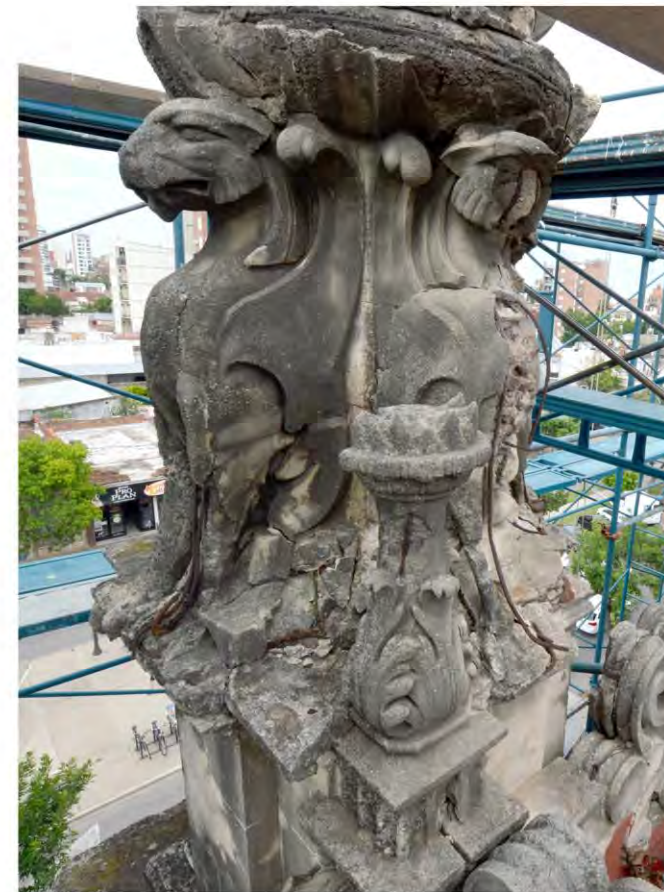
Son dos los pináculos mayores situados a 15 m. de altura en ambas esquinas del sector 3 (central). Cada uno consta de 6 partes.

Foto superior e inferior: estado original del Pináculo mayor (leones)

Cada pináculo mayor present 4 leones, mirando a cada una de los puntos cardinales. Las partes faltantes de los ornatos fueron reconstituídas con mortero de cemento.

Seguidamente se aplicó el mortero símil piedra París - desarrollado específicamente para la restauración del rectorado - recuperando así las formas originales de cada ornato.
