PUESTA EN VALOR Y RESTAURACIÓN DE ENVOLVENTES DEL RECTORADO DE LA UNIVERSIDAD NACIONAL DEL LITORAL

OBRA EJECUTADA: MARZO DE 2020

ANTECEDENTES DEL OBJETO DE ESTUDIO

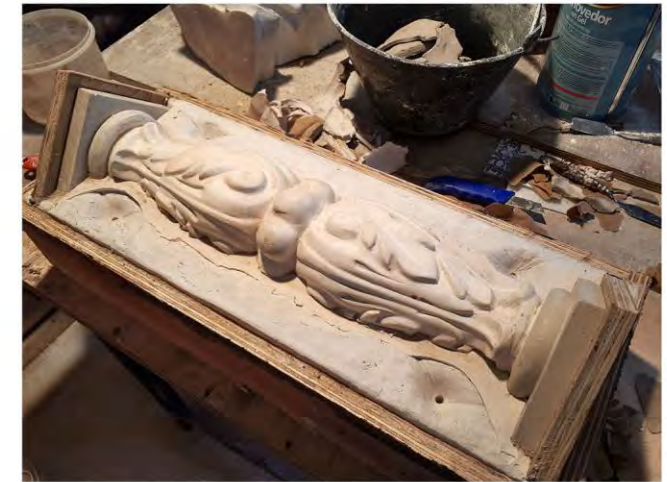
Balaustre: restauración; molde; pieza nueva.
