PUESTA EN VALOR Y RESTAURACIÓN DE ENVOLVENTES DEL RECTORADO DE LA UNIVERSIDAD NACIONAL DEL LITORAL

OBRA EJECUTADA: MARZO DE 2020

ANTECEDENTES DEL OBJETO DE ESTUDIO

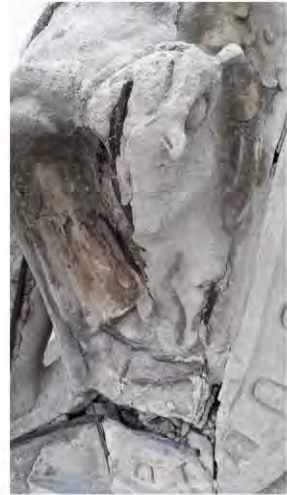
Antes

Escultura La Noche, estado original

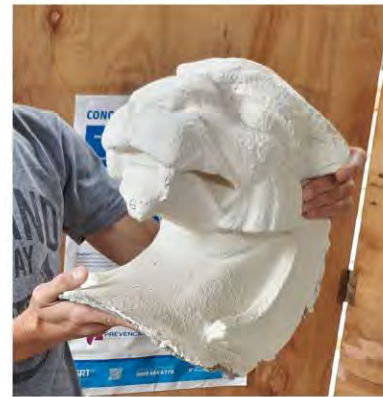
Son dos los pináculos mayores situados a 15 m. de altura en ambas esquinas del sector 3 (central). Cada uno consta de 6 partes.

Cada pináculo mayor present 4 leones, mirando a cada una de los puntos cardinales. Las partes faltantes de los ornatos fueron reconstituídas con mortero de cemento.

Pináculo mayor (leones):
Saneamiento de estructura

Seguidamente se aplicó el mortero símil piedra París - desarrollado específicamente para la restauración del rectorado - recuperando así las formas originales de cada ornato.

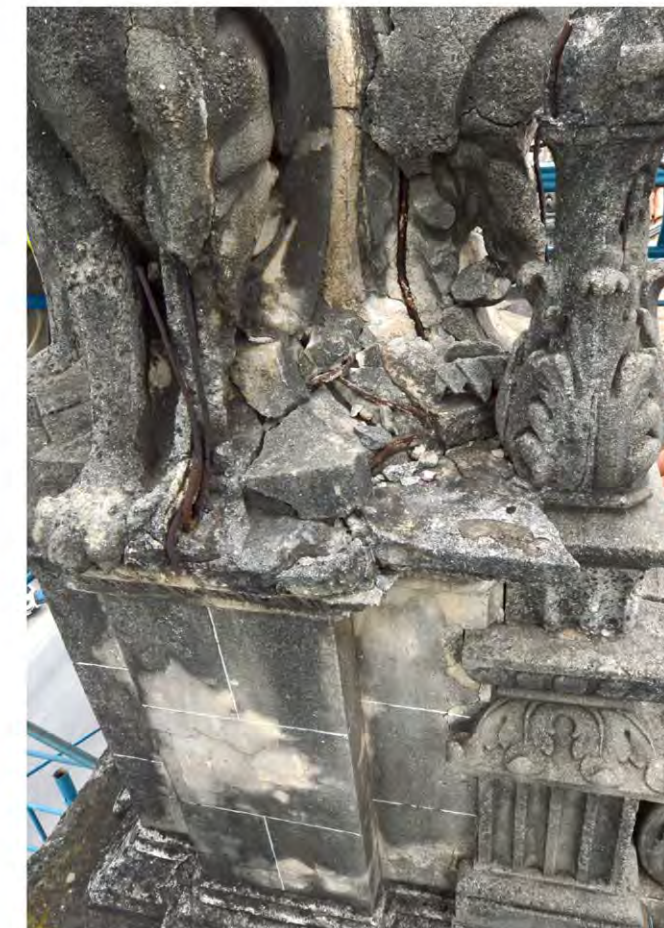
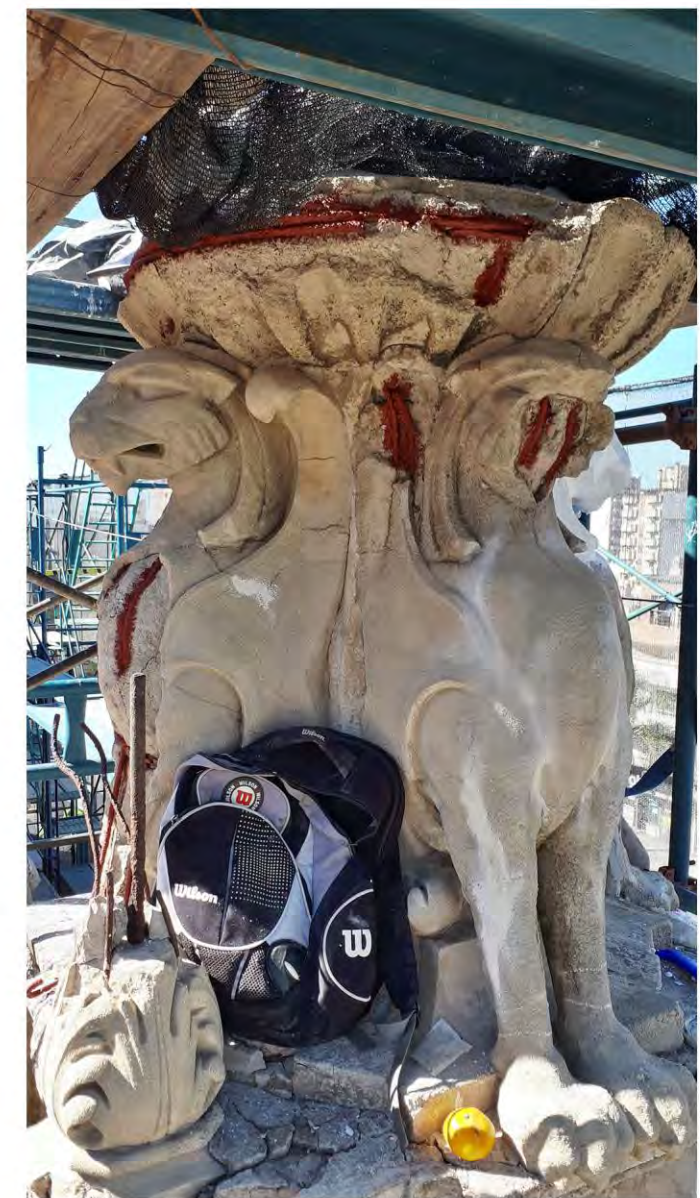
Para recuperar la cabeza de algunos leones, hubo que tomar una existente, la que estaba en mejor estado de conservación, realizar un molde con silicona, y colar una pieza nueva en taller para su posterior montaje.

Esa fue la metodología usada practicamente para todos aquellos ornatos que tuvieron que ser repuestos debido a faltantes o destrucción total por diferentes factores como la erosión, pérdida de materialidad debido a la oxidación y expansión de los hierros, etc.

- Saneado de los hierros expuestos.
- Restauración parcial de la valva superior a los leones.
- Molde en silicona.
- Contramolde en resina epoxi reforzada.

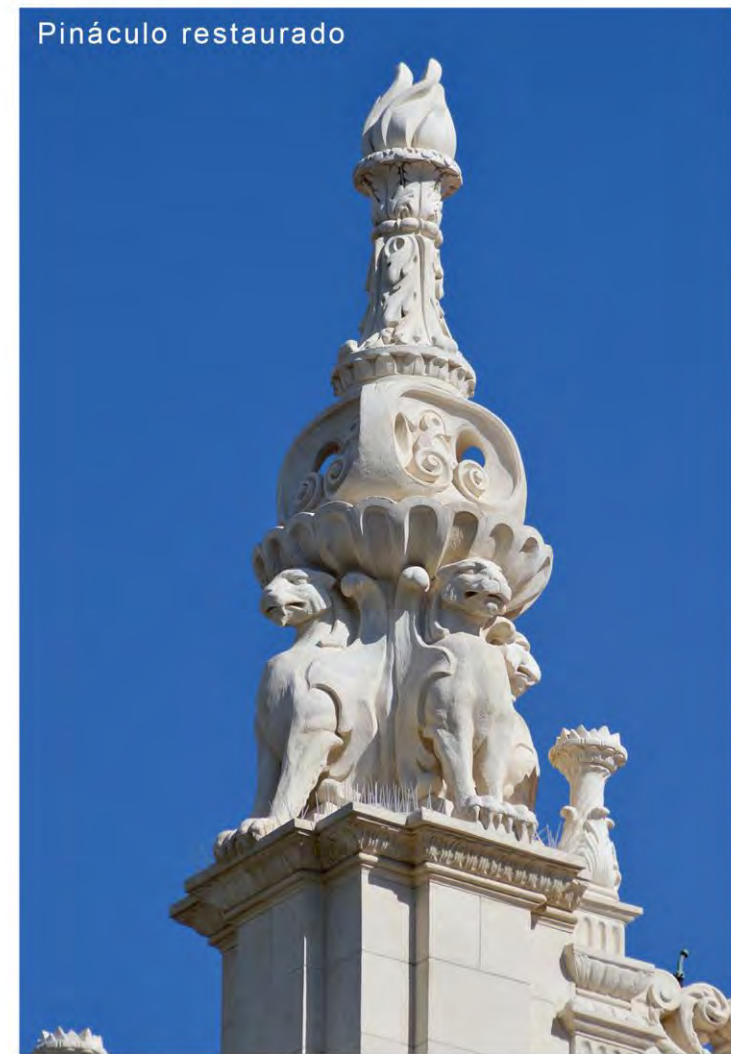
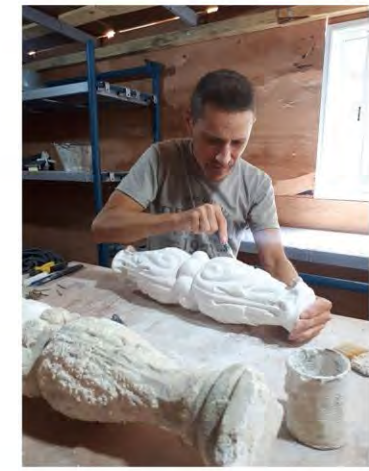
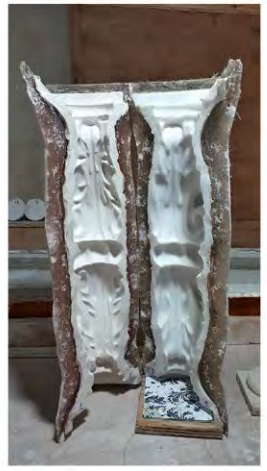
Balaustre: restauración; molde; pieza nueva.

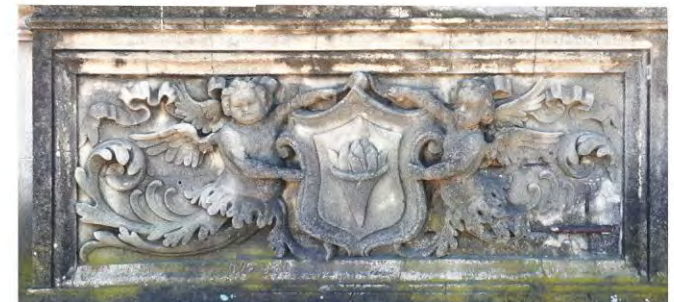
Placa decorativa ángeles con escudo debajo de las pilastras centrales en sector tres sobre cornisa inferior.

Ornato original

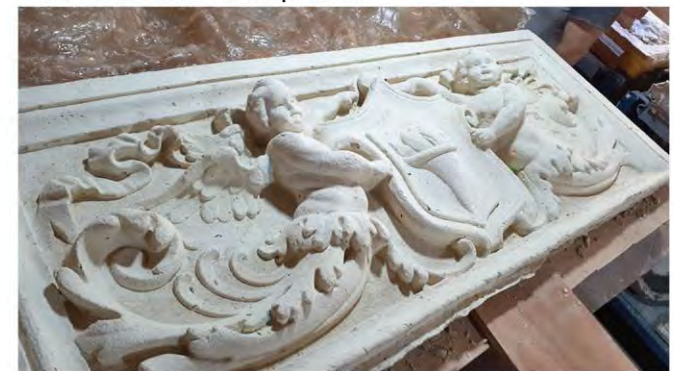
Pieza nueva a reponer

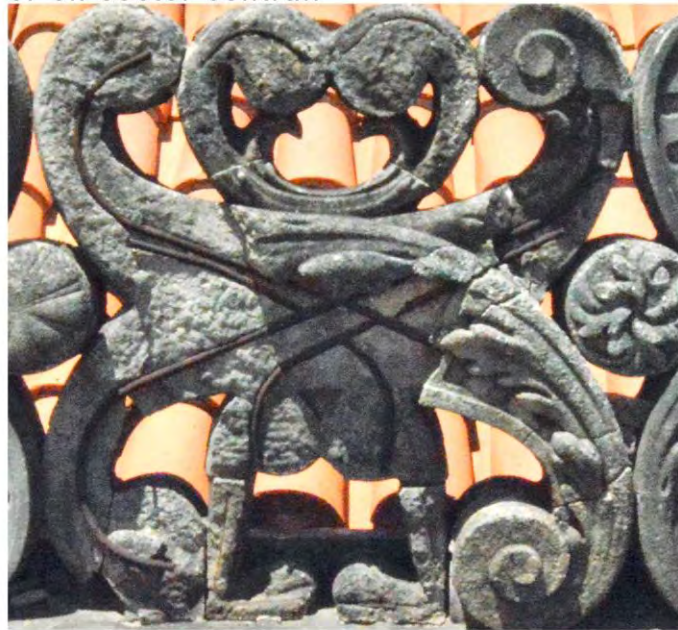
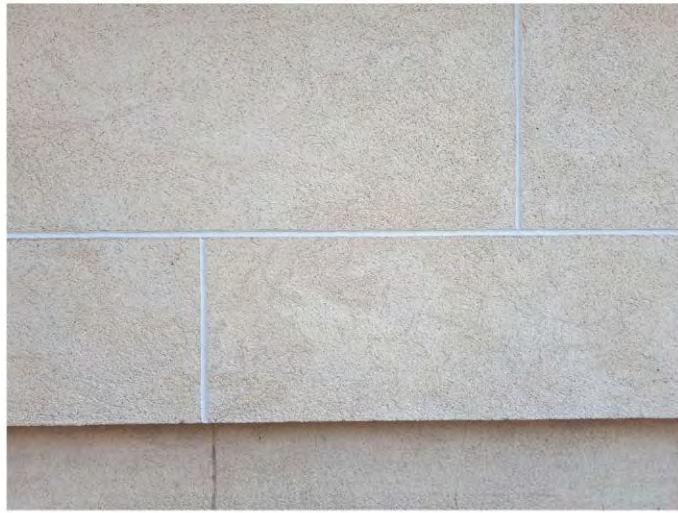
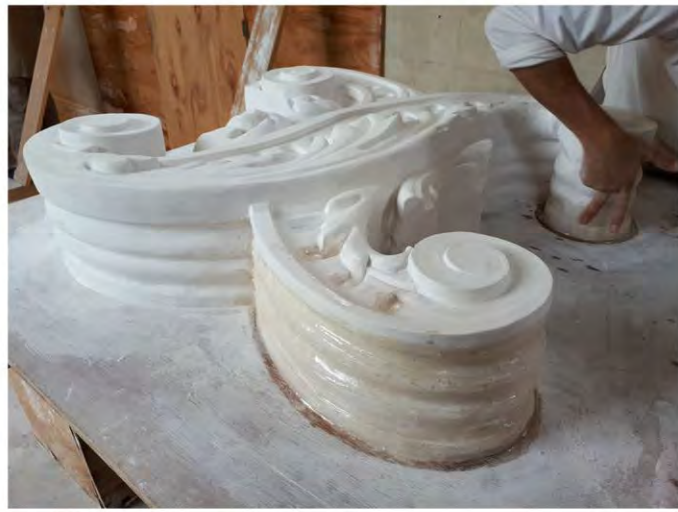
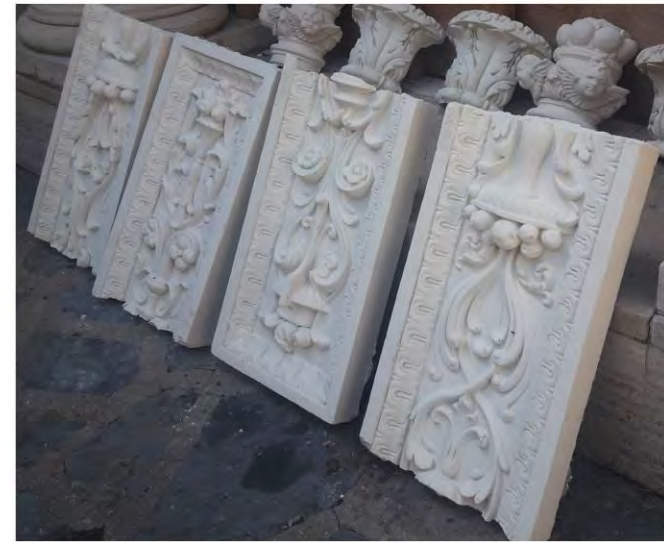
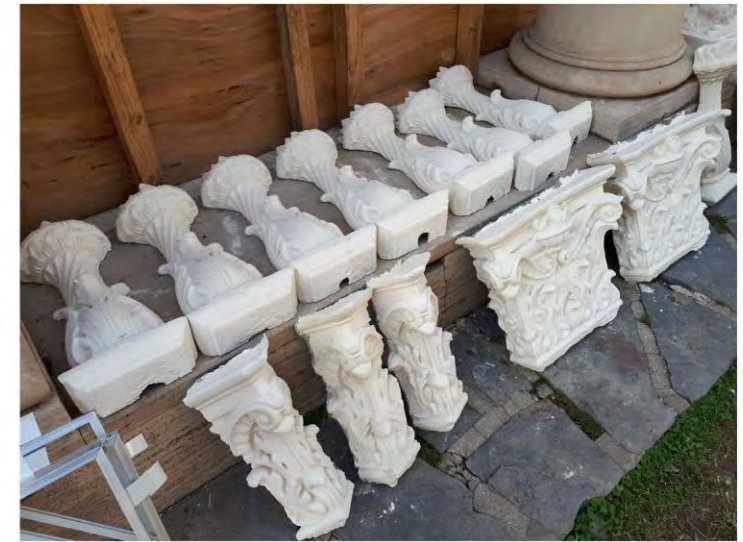
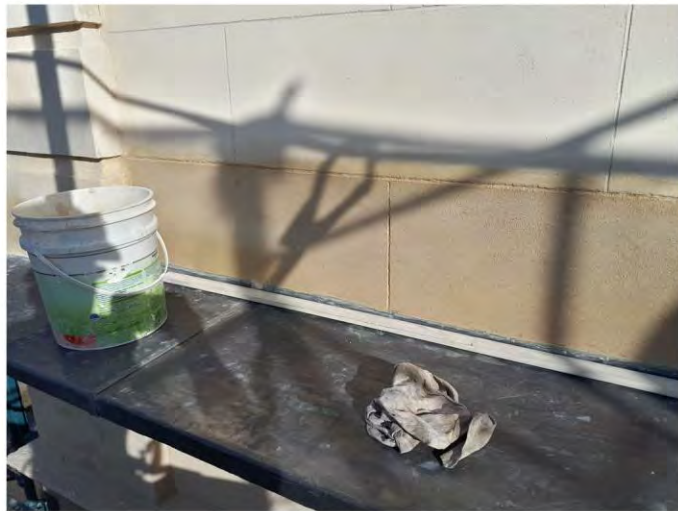
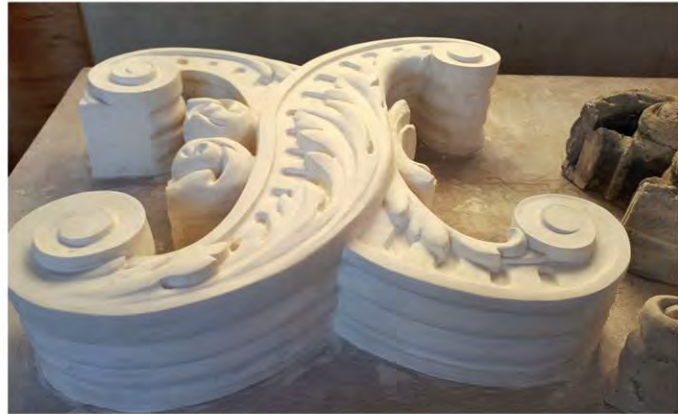
Restauración Cruces coronamiento superior en sector central.

Nuevas piezas en el taller, listas para ser repuestas. Piezas por colado de mortero.

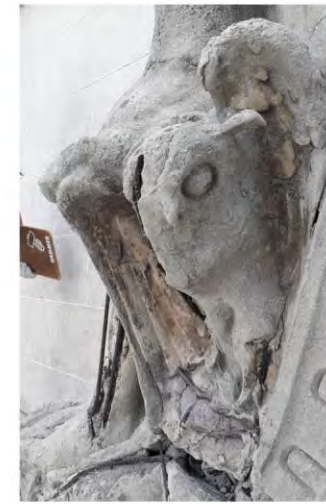
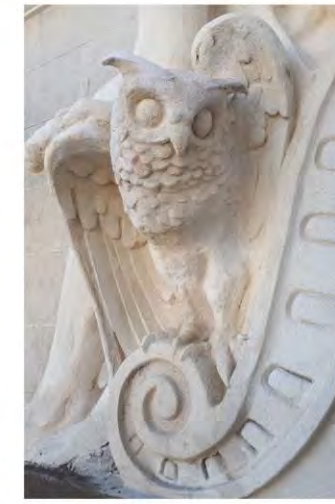
Restauración del Grupo Escultórico (el Día y la Noche), cruces, filigranas, pináculos menores, valva central y cornisa superior, bajo-cornisa y capiteles:
Antes y Después.

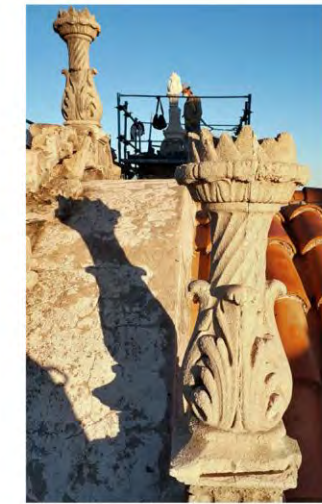
Restauración búho (grupo escultórico)

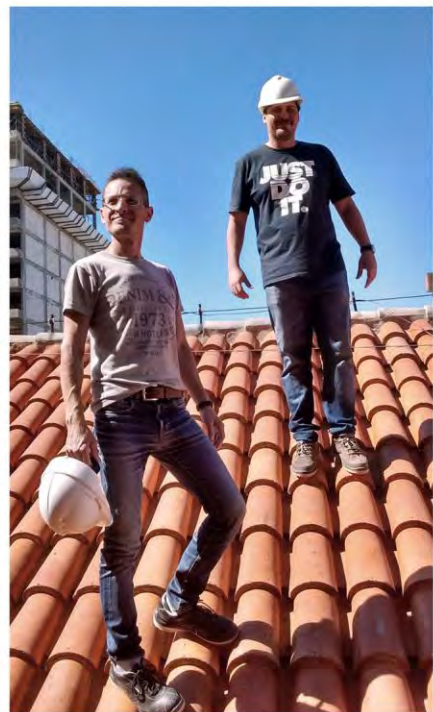
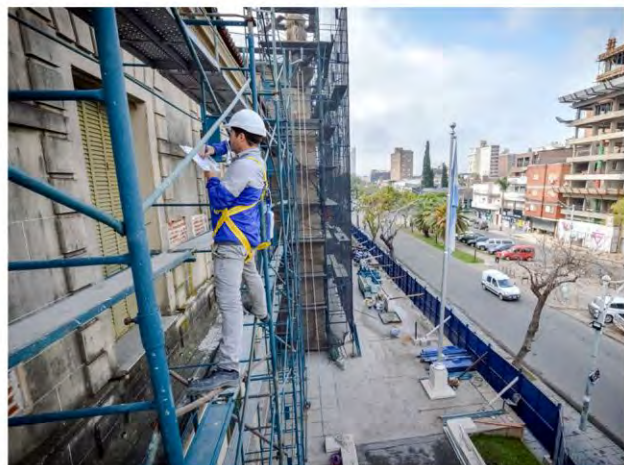
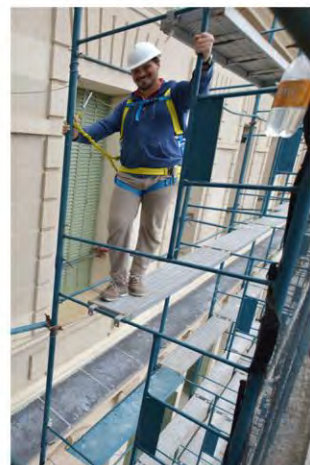
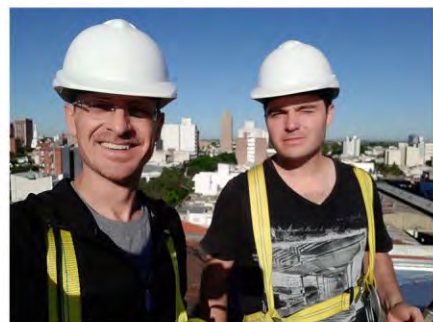
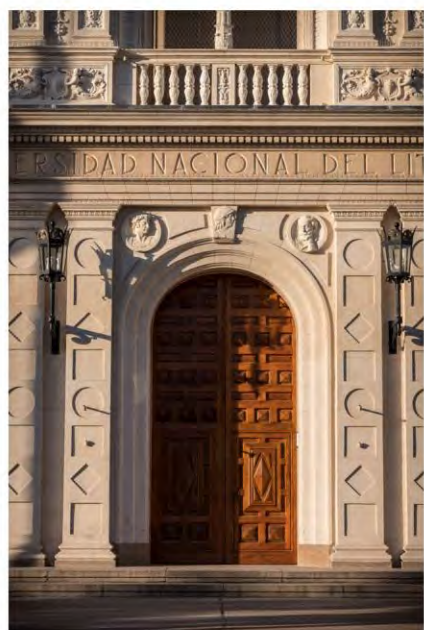
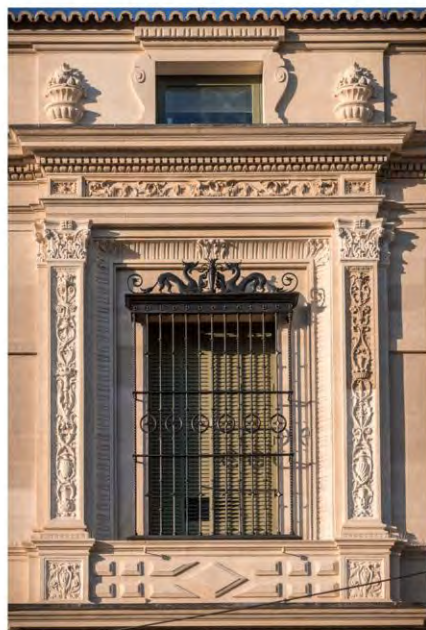
Restauración arcos cuatrifolios, pilastras, balaustradas, fuste de columna, bajo-cornisa:
Antes y Después.

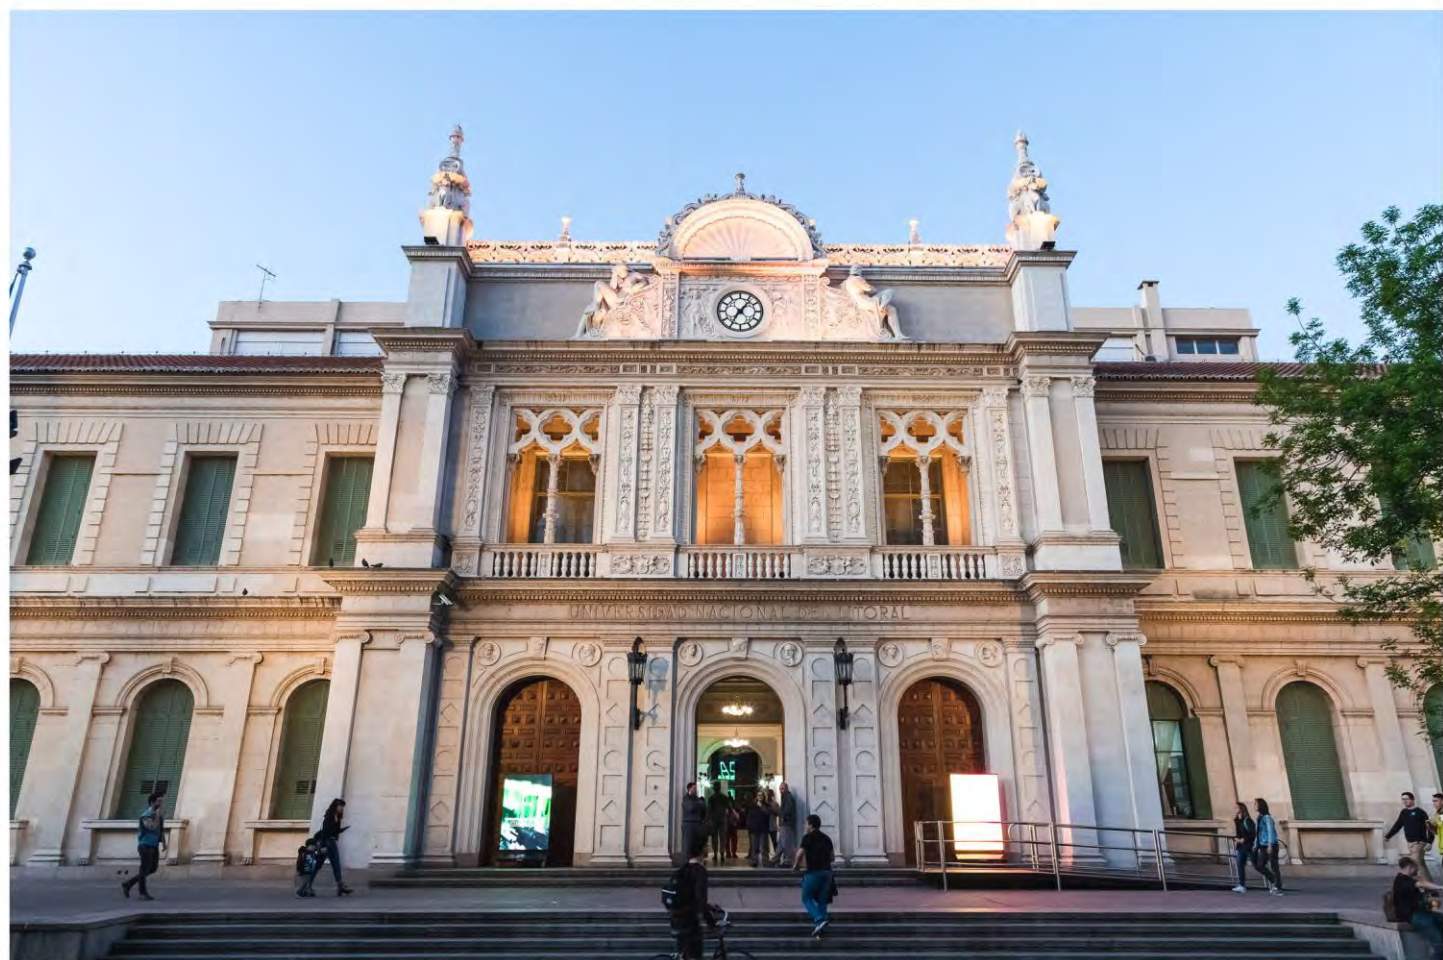
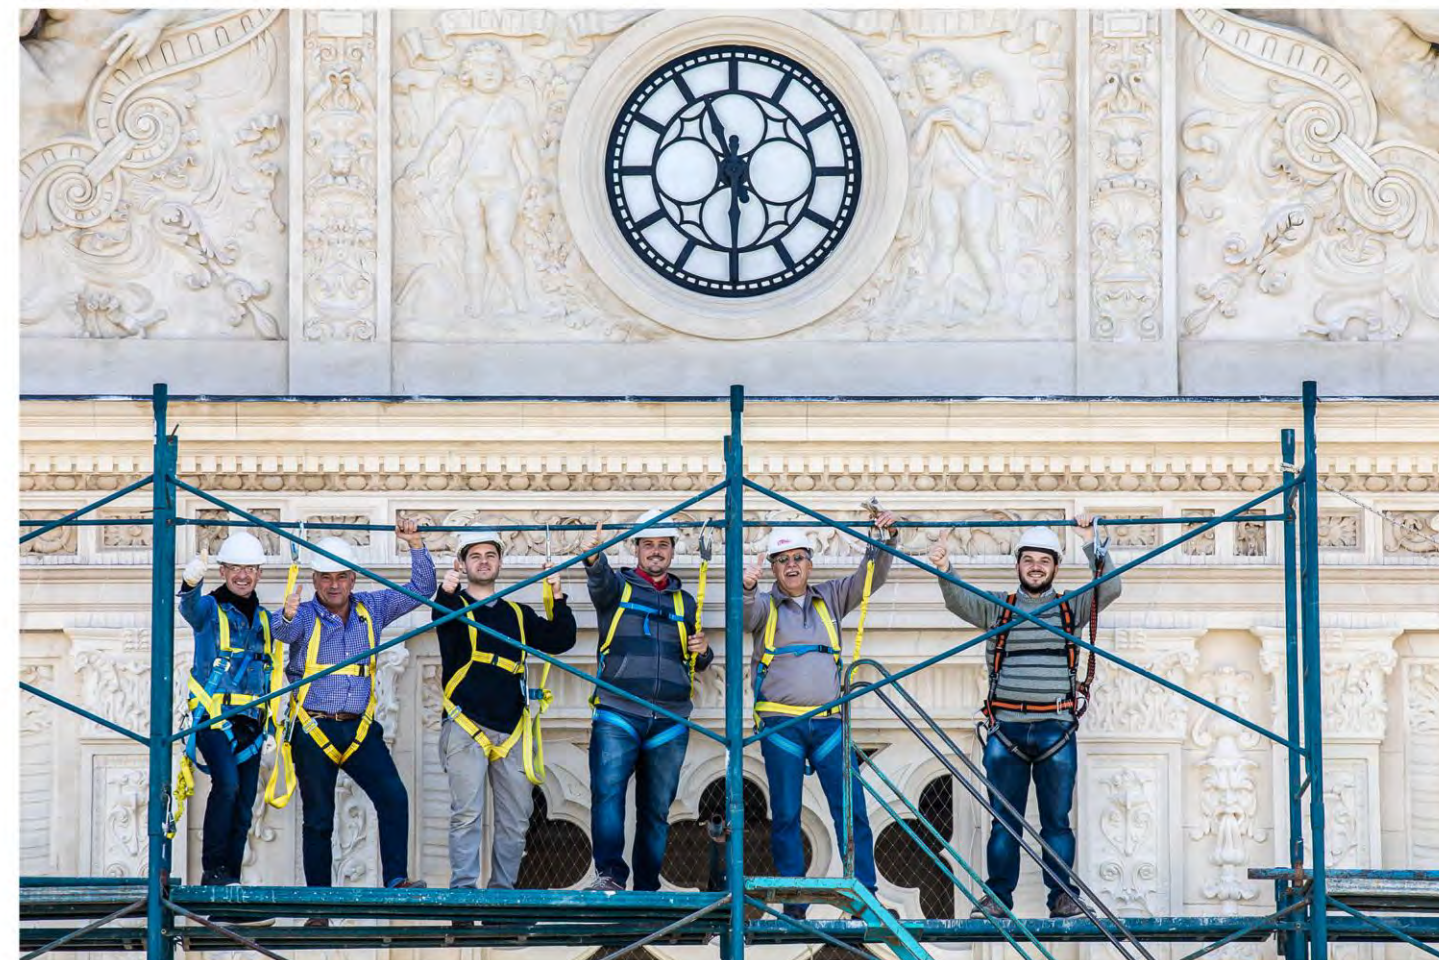
Fotos: Edificio restaurado
